# Grundejerforeningen Bækkegården, Helsingør

DEL 1: Tilstandsvurdering af vejbelægninger  
og forslag til istandsættelse

RAPPORT NR.: 1810-002  
TI-OPGAVERN.: 832962

31. oktober 2018

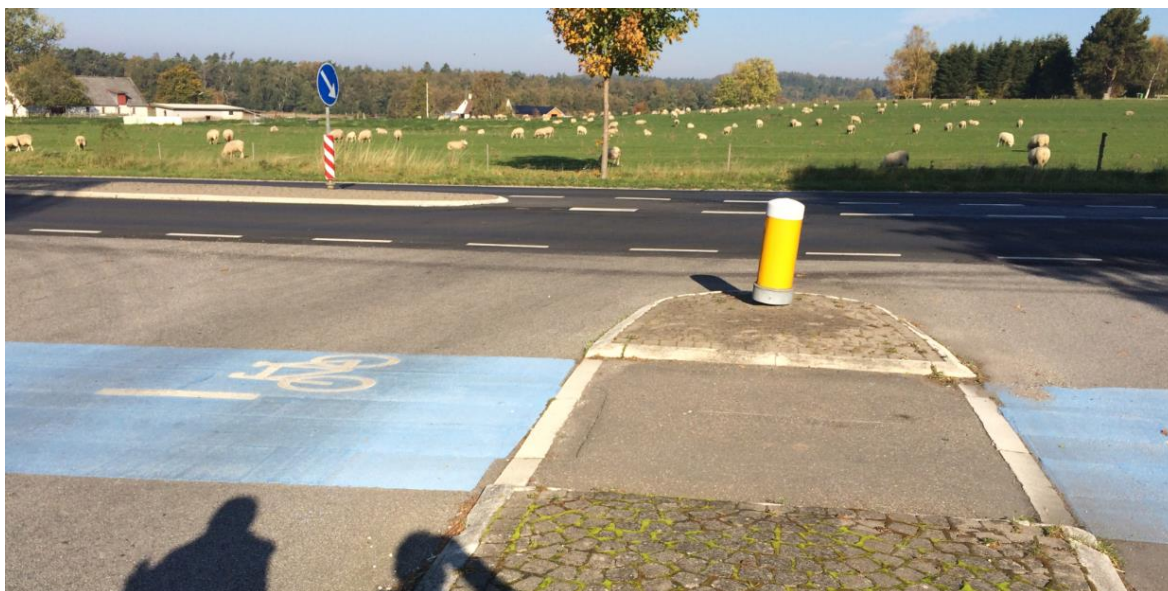
Foto 1: Bækkegårdsvejs udmundning ved Frederiksværksvej. Som det ses har den for nyligt gennemførte slidlagsfornyelse på landevejen ikke været fulgt op med samtidigt fornyet belægning i T-tilslutningen for Bækkegårdsvej.

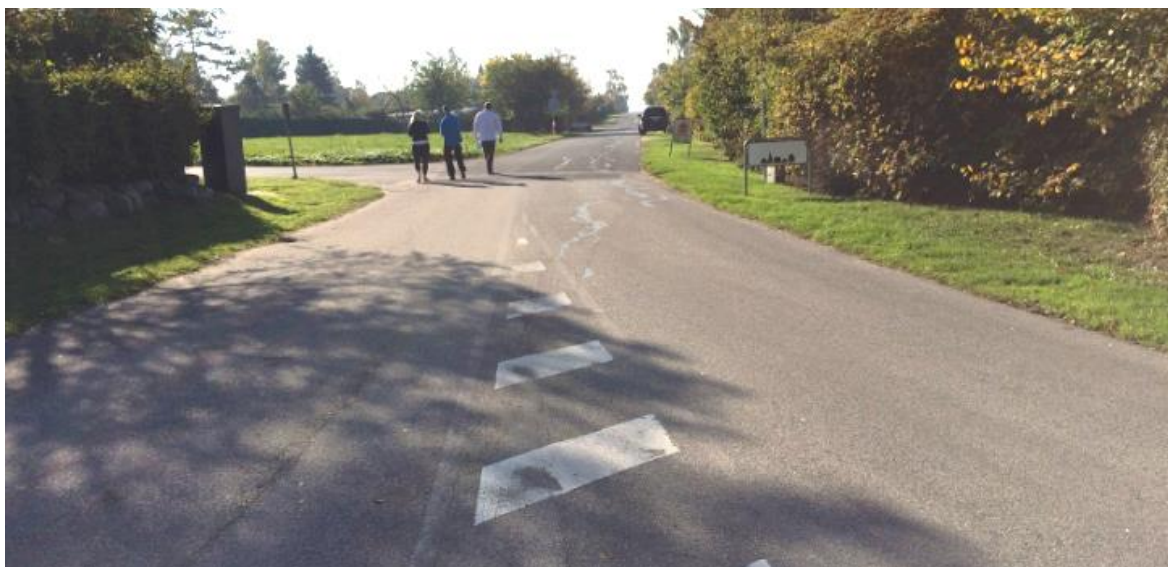
Foto 2: Bækkegårdsvej set fra Fredriksværkvej mod syd. Bemærk det gamle landevejsslidlag (lysere stenfarve end øvrig belægning på Bækkegårdsvej) som fortsætter ned til krydset ved Hejrevej.

Som det af foto 2 og 3, er der i vejens højre side foretaget en del revneforseglinger af opståede krakeleringer og vildrevner, som vidner om belægningens alder. Der findes også en del revner, som ikke er forseglet og dermed formodes at være af nyere dato (se f.eks. i vejens venstre side).

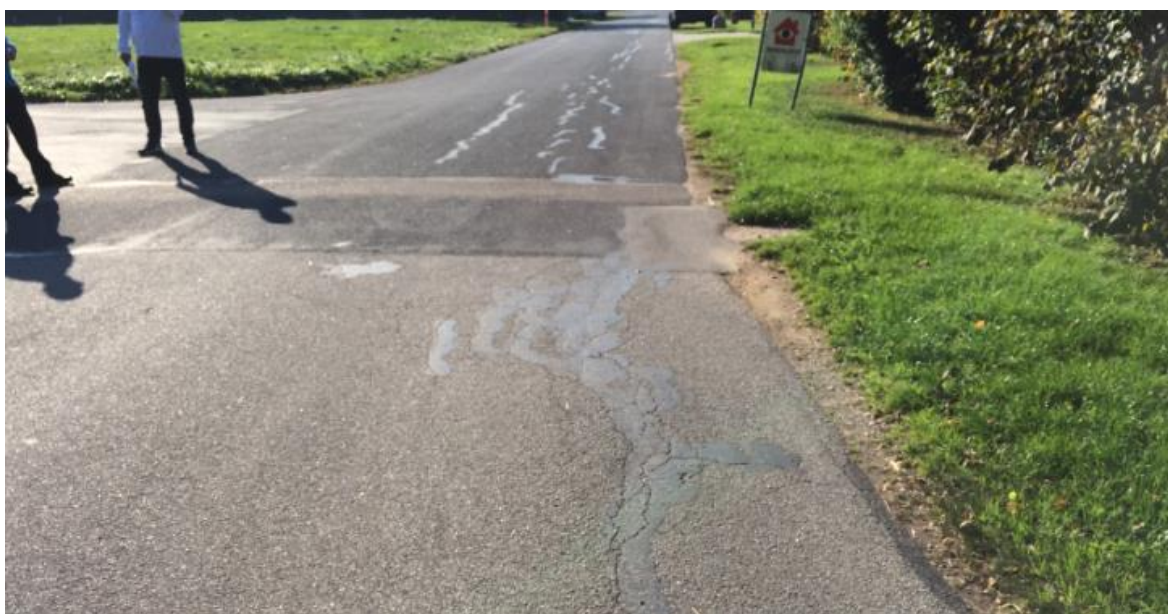
Foto 3: Bækkegårdsvej set mod syd ved tilslutning til Hejrevej (t.v.). Svagt punkt med mere omfattende krakelering i vejens højre side. På tværs ses også reetablering efter opgravning for afvandsbrønd. I den fjernere del ses det mere generelt udbredte slidlag med en del langsgående krakeleringer.

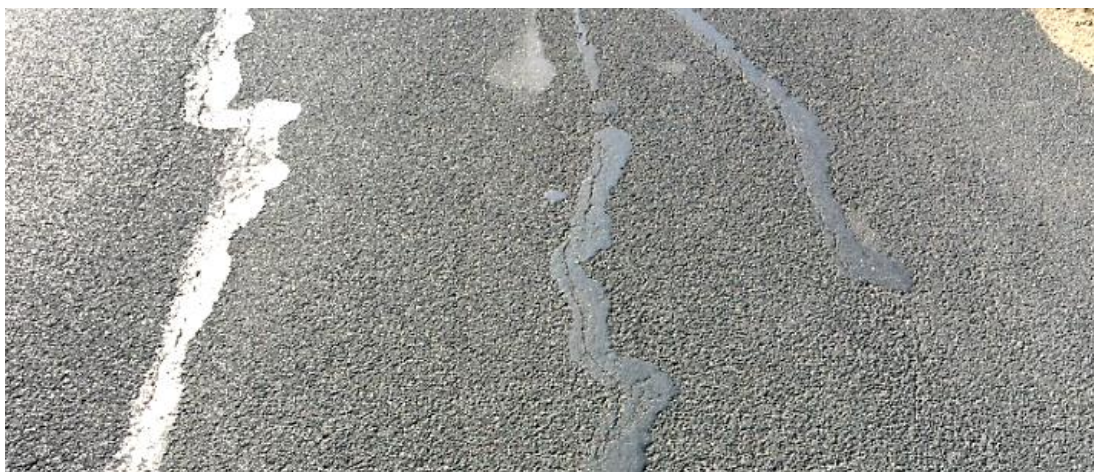
Foto 4: Revneforsegling holder ikke evigt. En stor del af de udførte revneforseglinger er begyndt at revne igen, hvorved der er fornyet risiko for vandgennemtrængning og efterfølgende skader

Som det ses af foto 4, forekommer der mange steder fornyede revner i de gennemførte revneforseglinger. Disse åbne partier, samt nye revner, bør forsegles snarest muligt for at beskytte imod vandnedsivning med deraf følgende nedbrydning.

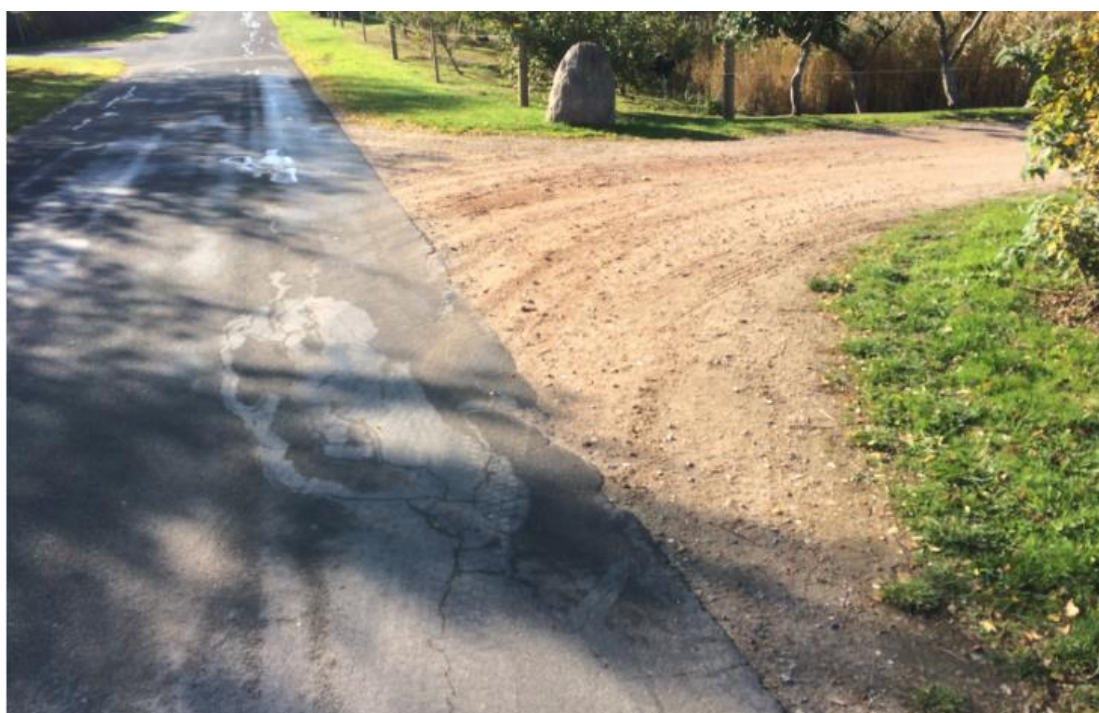
Foto 5: Vejbelægningen er omfattende nedbrudt og krakeleret på ca. 15 meter ud for indkørslen til rideskolen/hestestuderiet Bækkegården. Det formodes, at nedbrydningen i væsentligt omfang skyldes vrid og belastning fra de tunge betonelementtransporter i forbindelse med bygningernes opførelse/ombygning.

Vejbelægningerne er formodentligt opbygget, så de kan klare personbilstransport og enkelte større biler, så som renovationsbiler. Ved kørsel med tunge køretøjer bør man have i erindring, at én lastbil typisk slider lige så meget på vejen som 10.000 personbiler! Tunge transportere kan næppe undgås totalt, når huse langs vejene med tiden istandsættes, men bør søges begrænset til et minimum af hensyn til vejenes holdbarhed.

Uanset valg af belægningsløsning bør der indenfor 1-2 år foretages udbedring af delarealet på Bækkegårdsvej ud for Bækkegårdens indkørsel og tilsvarende kan overvejes i enkelte, mindre delområder på Bækkegårdsvejs nordlige del i yderside ved Hejrevej, samt et mindre delareal på Søbreddens yderside, nærmest Bækkegårdsvej. Disse arealer kan udbedres ved "bassinudskiftning" i fuld asfaltydbyde, hvilket skønsmæssigt vil løbe op i ca. kr. 60.000,-. Prisen vil dog variere noget, afhængig af om der påregnes udført andre belægningsarbejder samtidigt, eller ej.

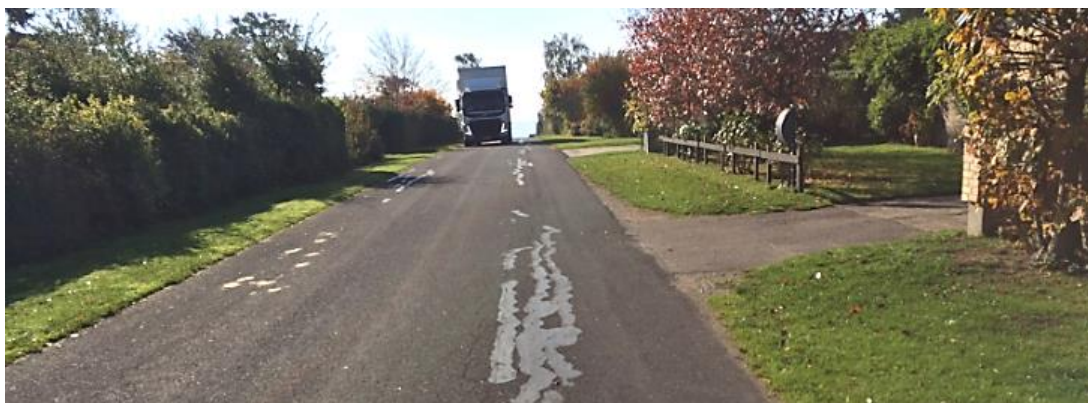
Foto 6: Bækkegårdsvej mellem Svanevej og Rørsangervej, set mod syd. Primært i vejens højre side ses omfattende krakeleringer, som i stort omfang er revneforseglet. Der ses dog også revner i venstre side. Bemærk også lastbilen, trods stille, lukket område.

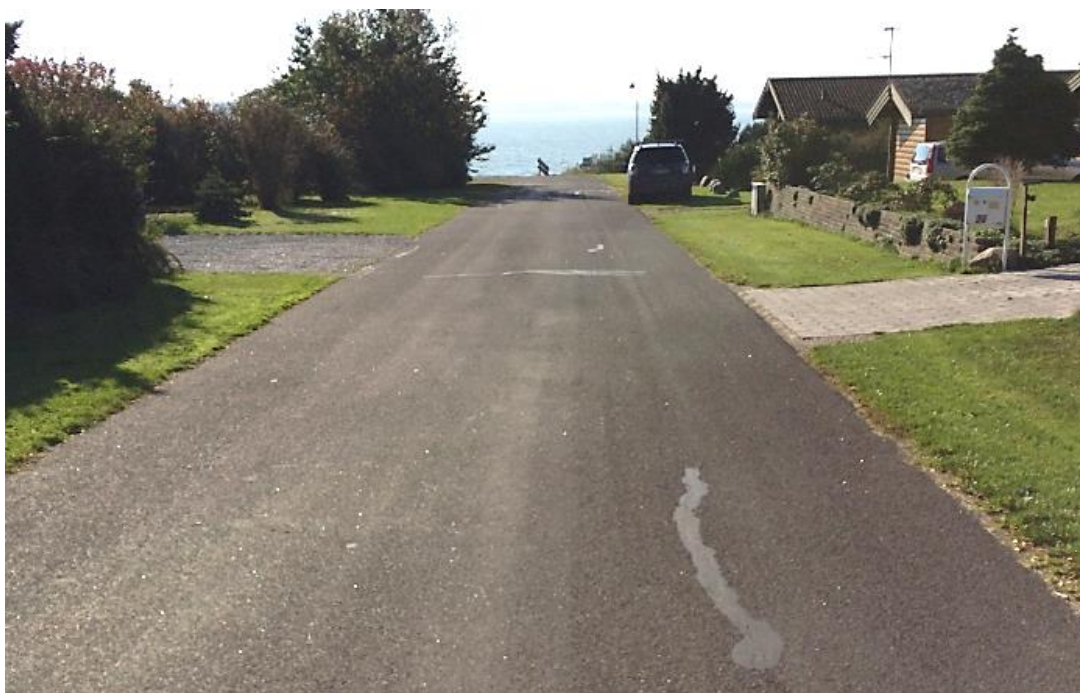
Den sydligste del af Bækkegårdsvej er mindre revnet (foto 7) og fremtræder dermed i bedre stand.

Foto 7: Bækkegårdsvej set mod syd, syd for Rørsangervej. Kun begrænsede revner på denne del.

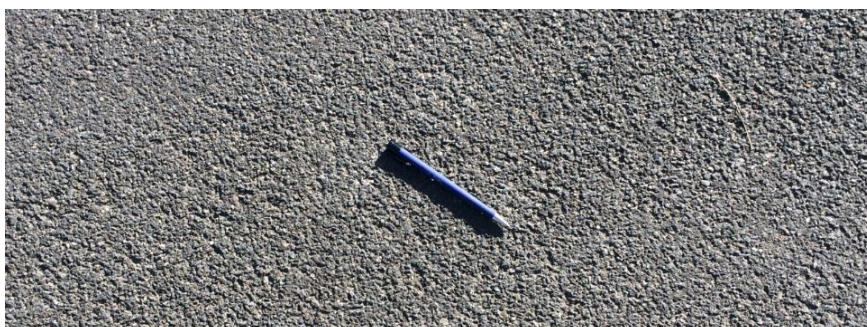
Foto 8: Close-up af belægningen. Grundet den høje alder har belægningen begyndende udtørring. Stentabet i overfladen er dog endnu meget begrænset.

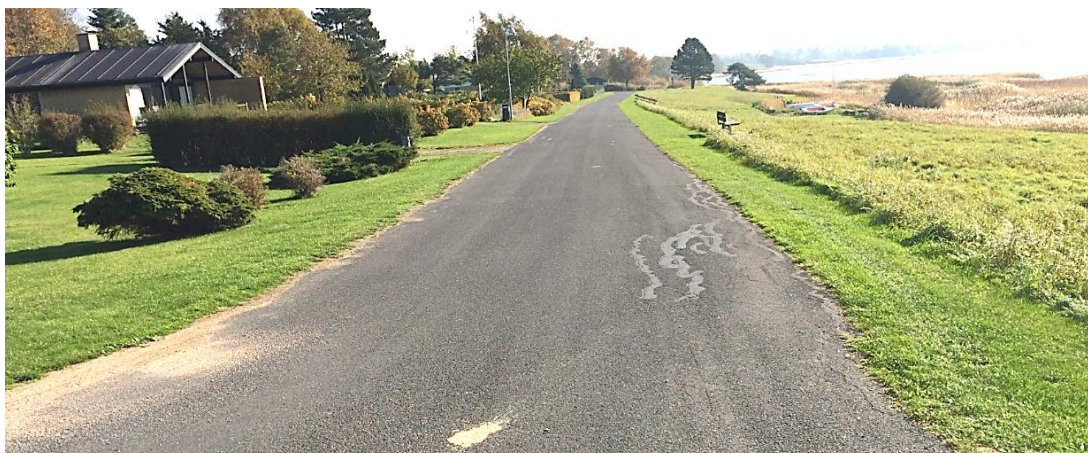
Foto 9: Søbredden fra Bækkegårdsvej i vest mod Hejrevej i øst. Der forekommer som på de øvrige veje sporadiske krakeleringer.

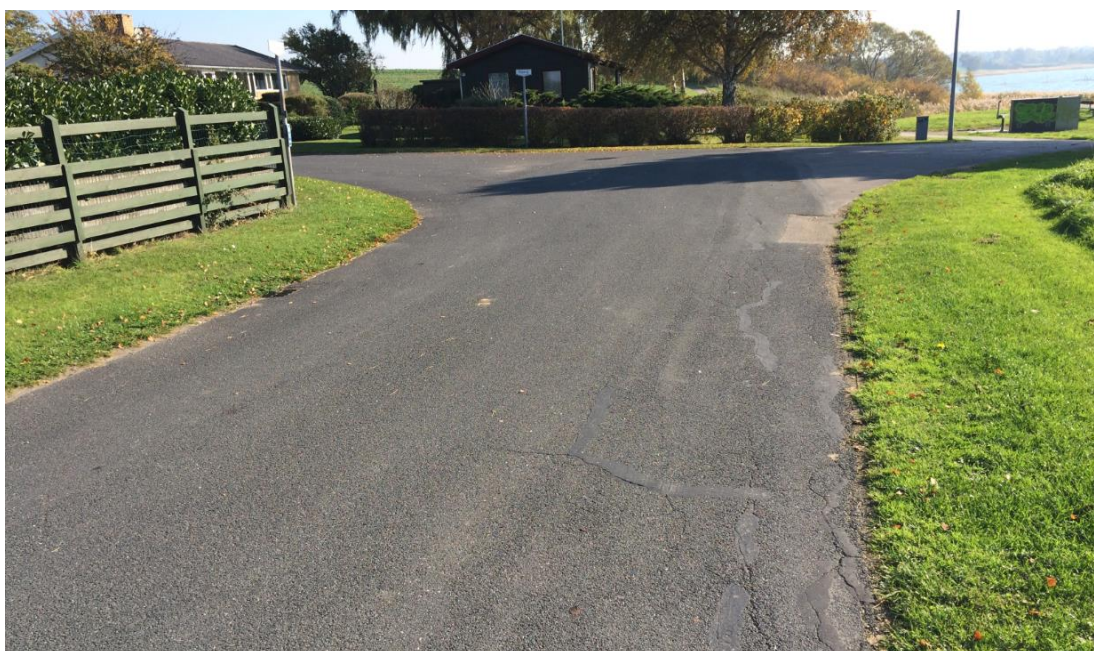
Foto 10: Søbreddens østlige ende. Krakeleringer i den sydlige side.

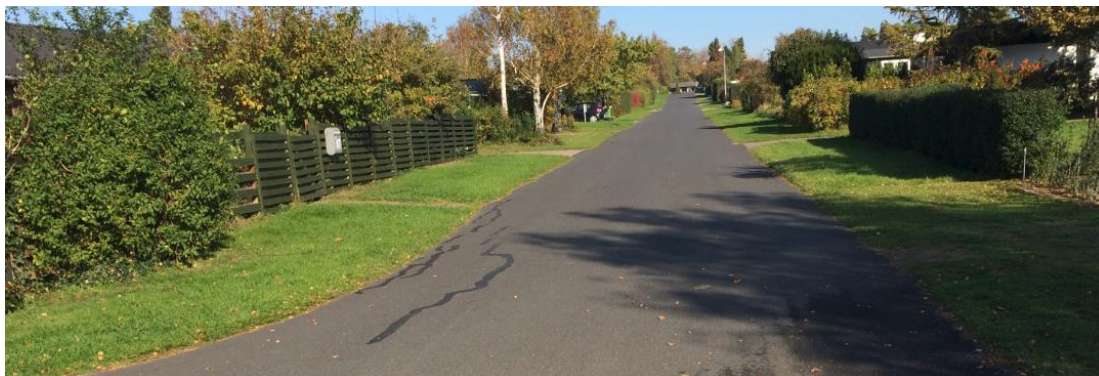
Foto 11: Hejrevej set fra Søbredden mod nord. Der ses en tværgående lunke ved tilslutning til Søbredden.

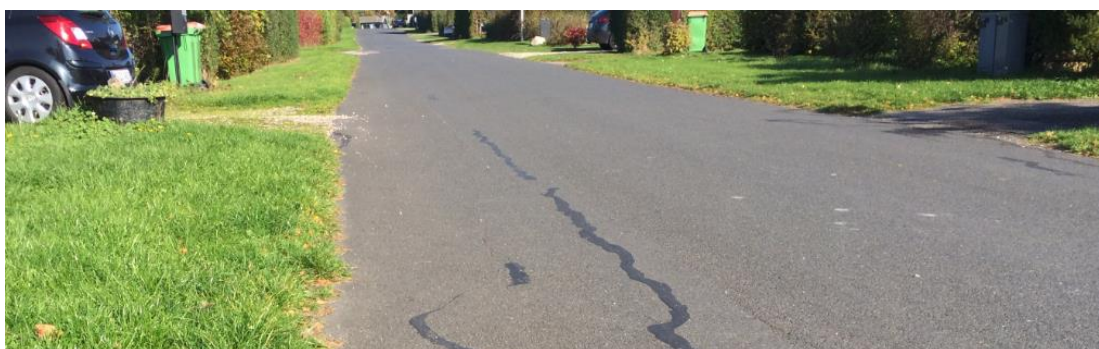
Foto 12: Hejrevej set mod nord. Langsgående krakeleringer. Græsrabatterne vokser ind i belægningens sider.

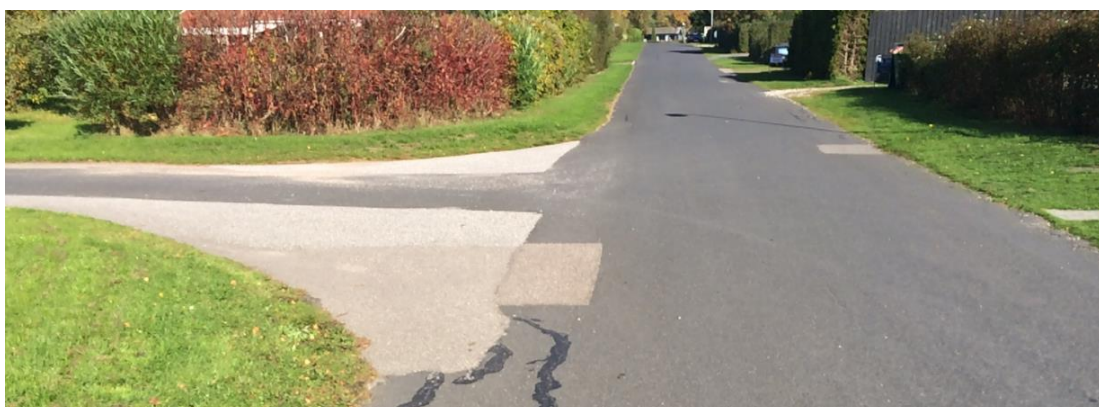
Foto 13: Hejrevej set mod nord. Dele af belægningen er udskiftet i krydset (lyse felter), hvilket kunne indikere tidligere problemer med opblødning/opkøring i svinget.

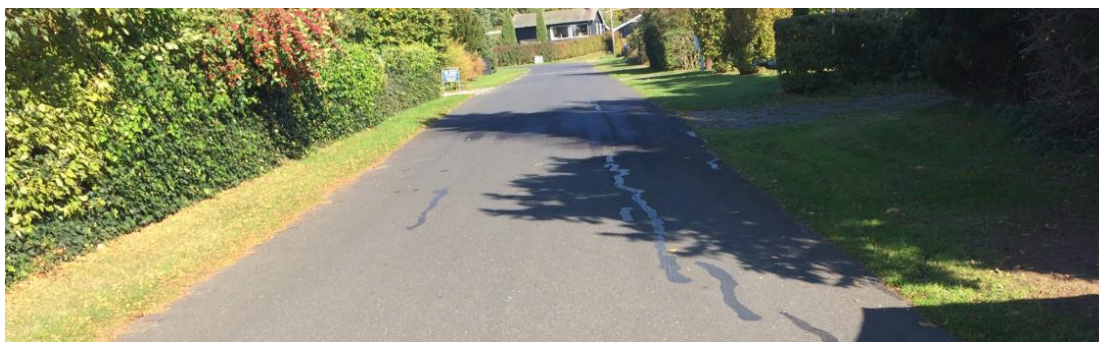
Foto 14: Hejrevejs nordligste del set mod nord: Også her forekommer sporadiske krakeleringer.

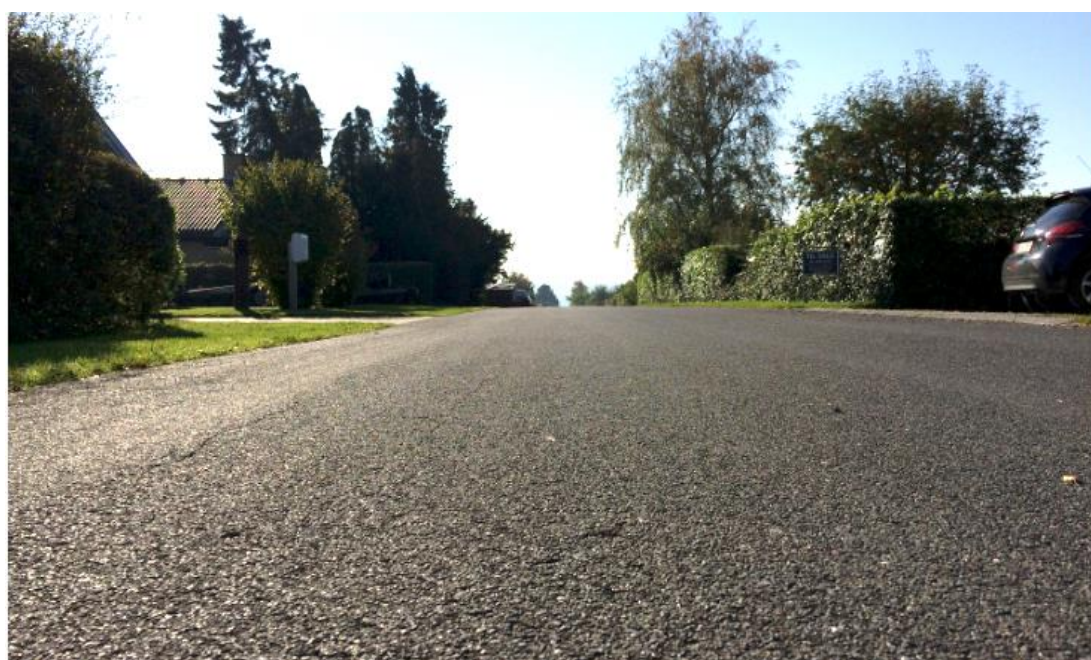
Foto 15: Hejrevej set fra nord mod syd: Belægningsoverfladen er efterhånden lidt slidt og revnet, men har alt i alt klaret sig godt, alderen taget i betragtning.

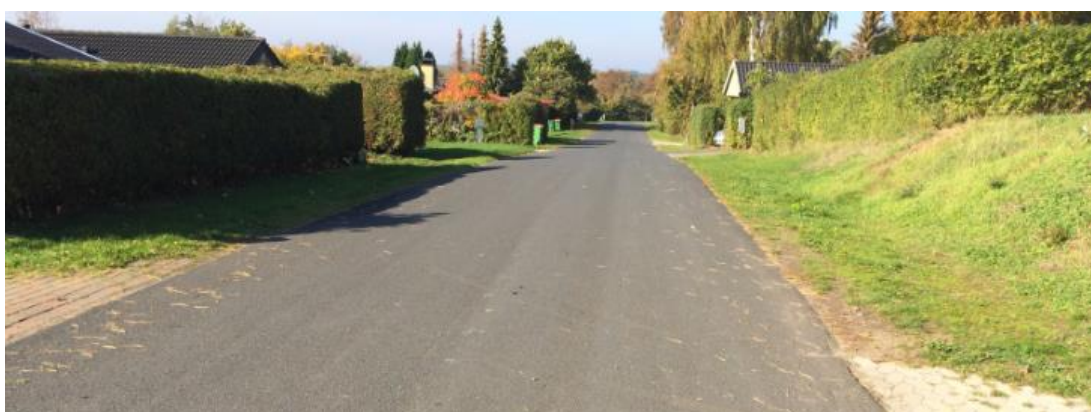
Foto 15: Hejrevejs nordlige "vinkel"-tilslutning mod Bækkegårdsvej set fra øst mod vest. Rimelig intakt belægning med relativt få krakeleringer/revner. Der ses en del trykmærker ca. ud for nr. 15, men ingen revner i denne anledning.

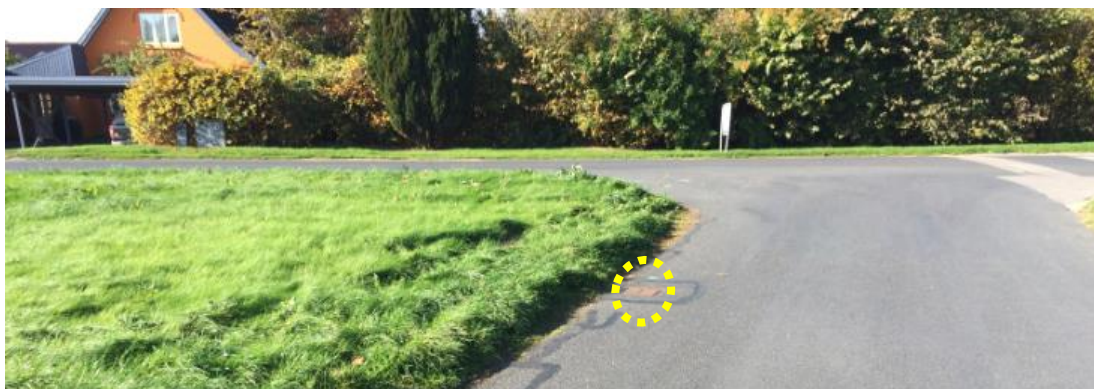
Foto 16: Hejrevejs østlige tilslutning til Bækkegårdsvej. I den sydlige side står græsrabatten højt og der er opstået en vandansamlende rende mellem asfalt og græsbevoksning, hvor vandet løber ned bagom afvandingsbrønden (gulmarkeret) og svækker belægningens yderside, så belægningen krakelerer.

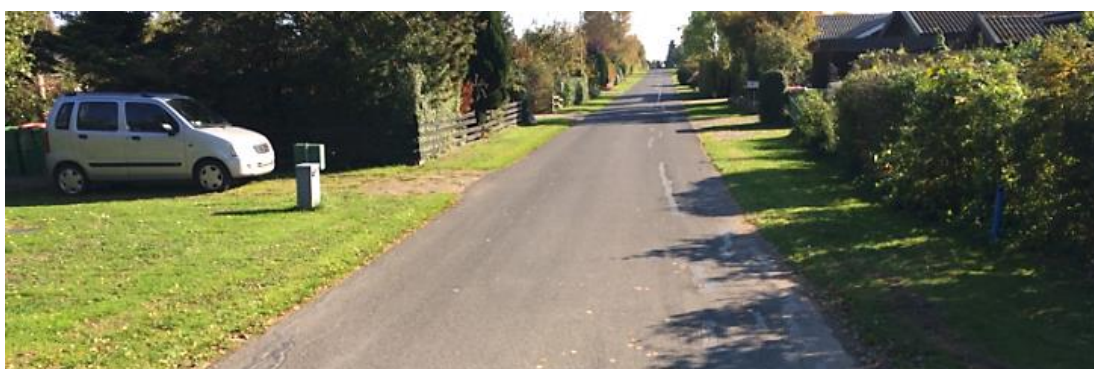
Foto 17: Svanevej er som Rørsangevej ca. 0,5 m smallere end de øvrige veje, men fremtræder generelt med samme type belægning og revner/krakeleringer. På billedet ses forseglede revner i vejens højre (sydlige) side.

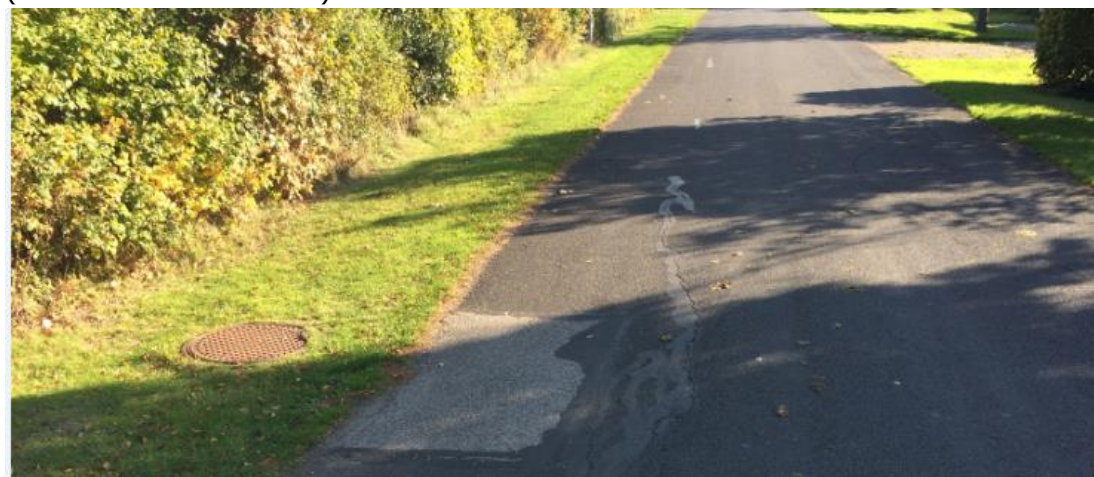
Foto 18: Udskiftet parti ved brønd. Det lappede areal udgør en lunke, som samler vand. Sætning muligvis pga. kollaps i underliggende rørføring eller brønd?

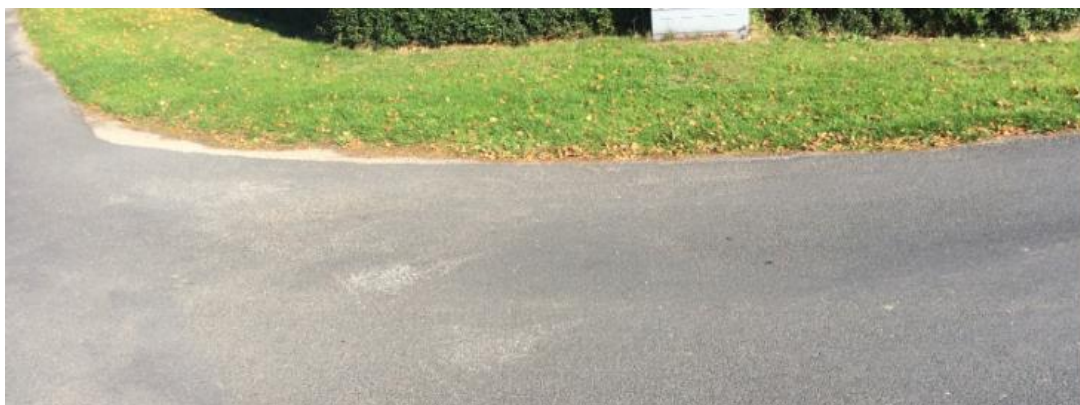
Foto 19: Højtænder bortslidt ved Svanevejs udmunding i Bækkegårdsvej. Disse bør friskes op, såfremt vigepligten ønskes fastholdt (alternativt alm. højre-vigepligtsregler).

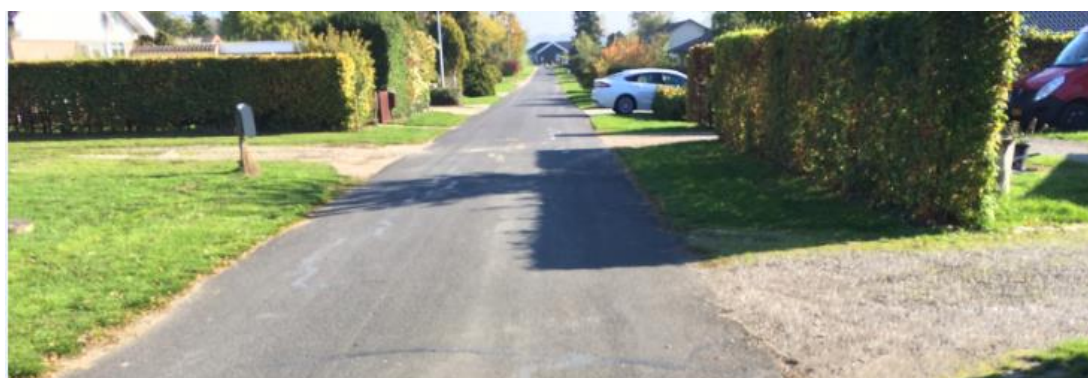
Foto 20: Rørsangervej set fra Bækkegårdsvej mod øst. Samme belægning som øvrige veje. Også her forekommer revner og revneforseglinger.

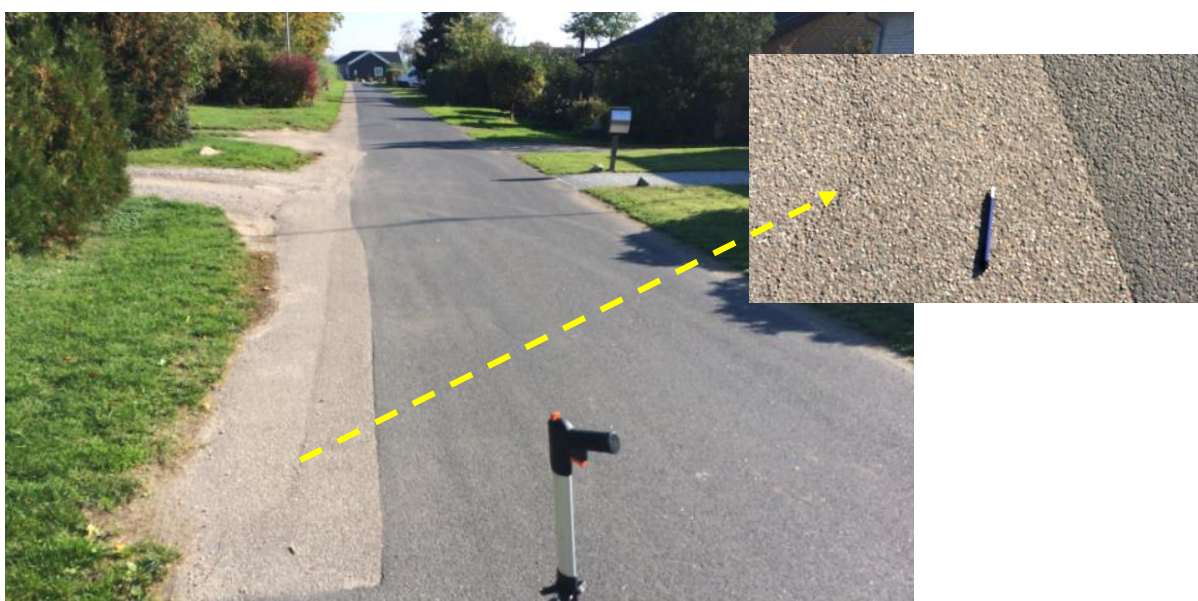
Rørsangervej fremtræder overordnet som Svanevej, men adskiller sig ved de gennemførte belægningsudskiftninger i vejsiderne i den østlige ende (se foto 21).

Foto 21: Rørsangervej set mod øst. De østligste ca. 120 m i nordlige side (tv) og ca. 30 m i sydlige side (th) er der i en bredde af ca. 90 cm foretaget belægningsudskiftning (fremtræder med lysere stenmateriale – opgravninger for forsyningsledninger?). Der forekommer også revner i de aldrende, udskiftede delarealer (indsat billede).
