# Grundejerforeningen Bækkegården, Helsingør

DEL 2: Vejafvanding

31. oktober 2018

Grundejerforeningen Bækkegården, Helsinge – Vejafvanding.

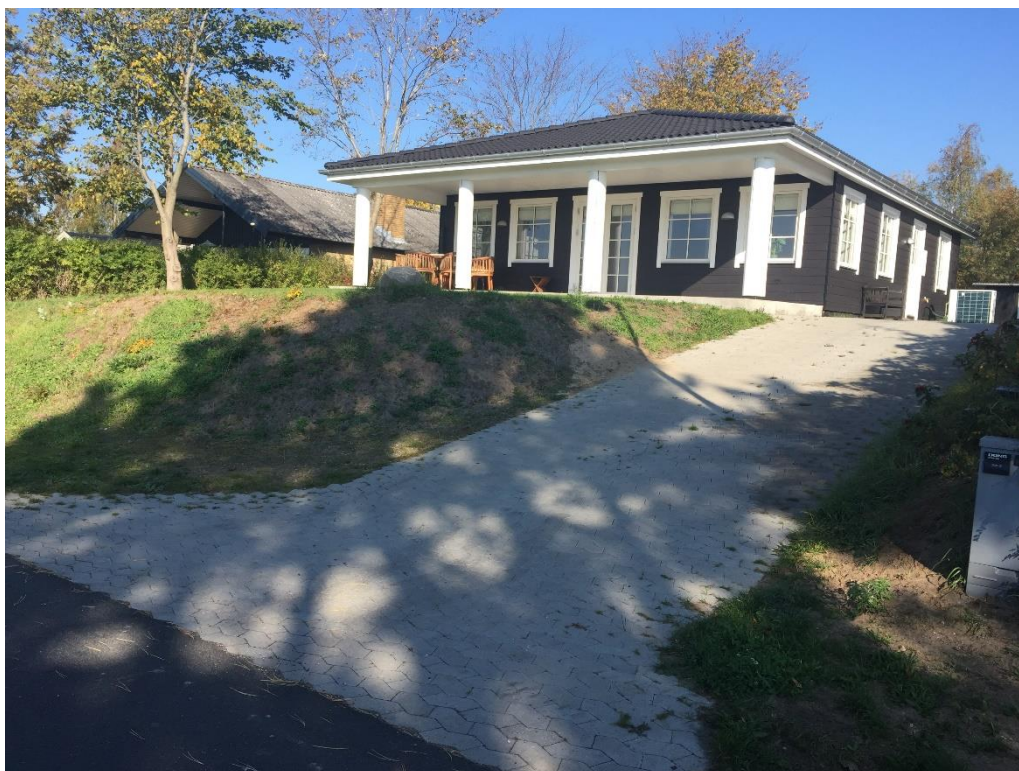
Flere indkørsler har fald ud mod fællesvej, se foto 1. Dette betyder, at al regnvand, der falder på disse indkørsler, ledes direkte ud til det fælles vejareal og ned i de eksisterende vejbrønde. Hermed belastes fælleskloakken.

Foto 1: Mange indkørsler afvander til fællesvej

Der skal for hver enkelt indkørsel tages stilling til, hvordan denne afvanding fra grundene via indkørsler, der har faldt ud mod fælles vejprofil, forhindres.

Hvor vejvandet løber ind til husene via vej og indkørsel, anbefales det at etablere enten a) en permeabel belægning b) en aco-rende eller c) opkant mellem vej og skel for derved at standse vandtransporten og nedsive regnvandet. Løsningerne er beskrevet nedenfor.

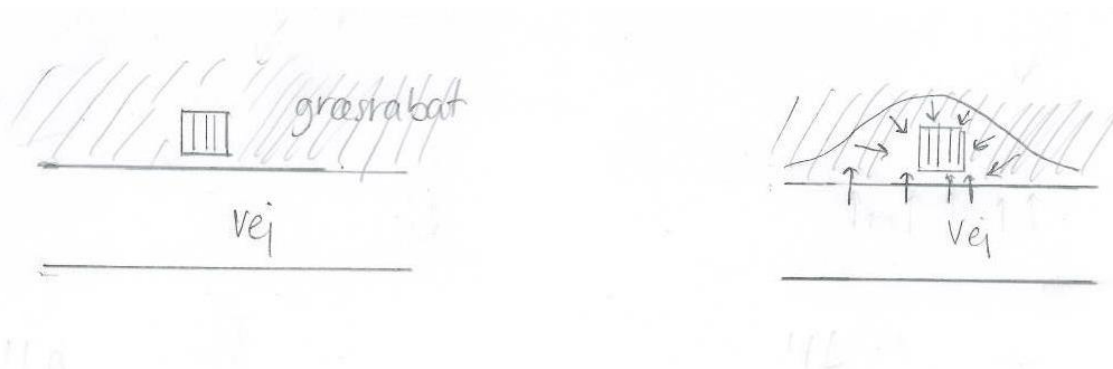
Der er dårlige afstrømningsforhold ved flere vejbrønde. Fx er vejbrøndene anbragt i græsarealer/terræn, hvor terrænet ligger højere end vejprofilet. Her vil det være nødvendigt at regulere terrænet, så det sikres, at der er frit tilløb til vejbrøndene, se skitse (figur 4a og 4b).

Figur 4a (TV): Nuværende afstrømningsforhold. Vejbrønd ligger lavt, men den omkringliggende rabat ligger i niveau over vej. Foto 4b (TH): Terrænet reguleres, så det sikres, at der er frit tilløb til vejbrønd.

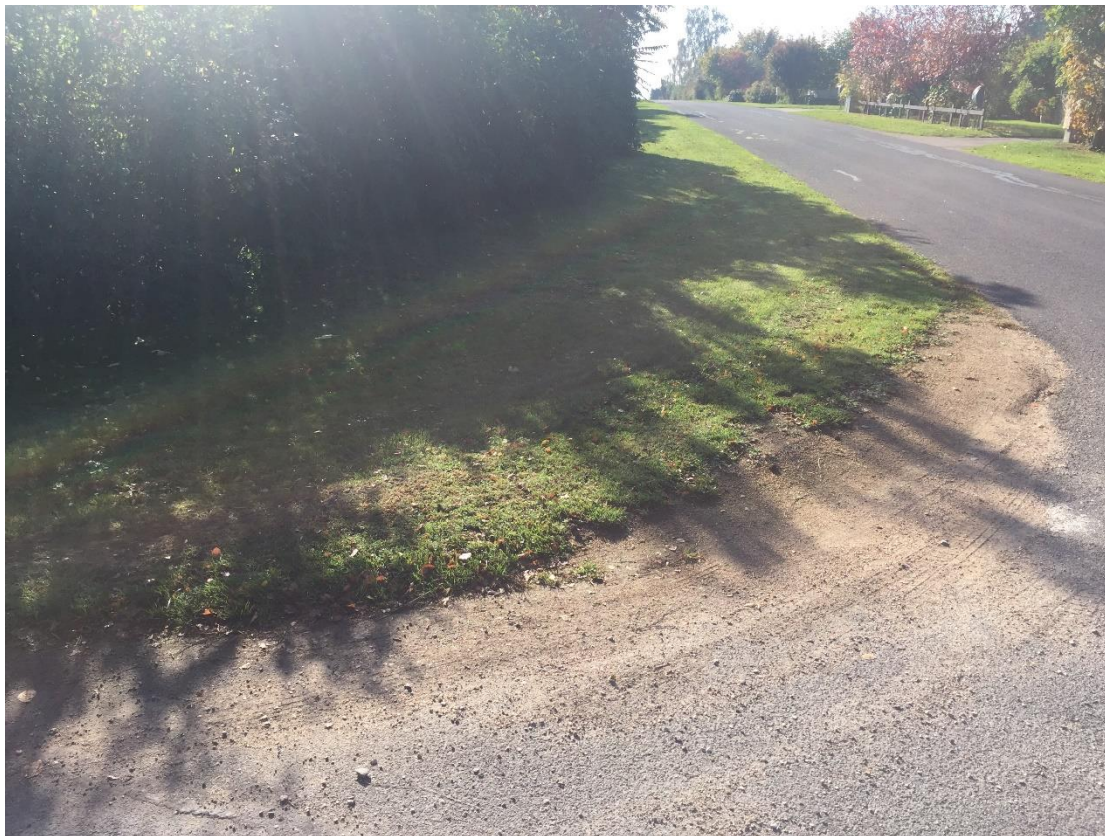
Grundejerforeningen oplyser, at der ofte står vand på dette hjørnet af Svanevej og Bækkegårdsvej (angivet med A på figur 1).

Foto 3: Hjørnet af Svanevej og Bækkegårdsvej, hvor der under regn ofte samler sig vand.

Det anbefales, at der etableres to nye vejbrønde i fællesarealet på hjørnet – fx i begge sider af Svanevej. Vejbrøndene kan fx forsynes med kuglerist. Vejbrøndene kobles på eksisterende fællesledning. I forbindelse med etablering af de 2 vejbrønde (og evt. kuglerist) skal græsarealet tilrettes og terrænreguleres, så der er frit tilløb til vejbrøndene (kugleristen).

Vejbrøndene kan evt. være "snydebrønde", dvs. brønde uden sandfang, der etableres ca. 40 cm under terræn. Herved ligger regnvandsledningerne højt (lav dybde). Denne løsning forudsætter, at snydebrøndene ledes til fælles sandfangsbrønd, inden de kobles til fælleskloak.

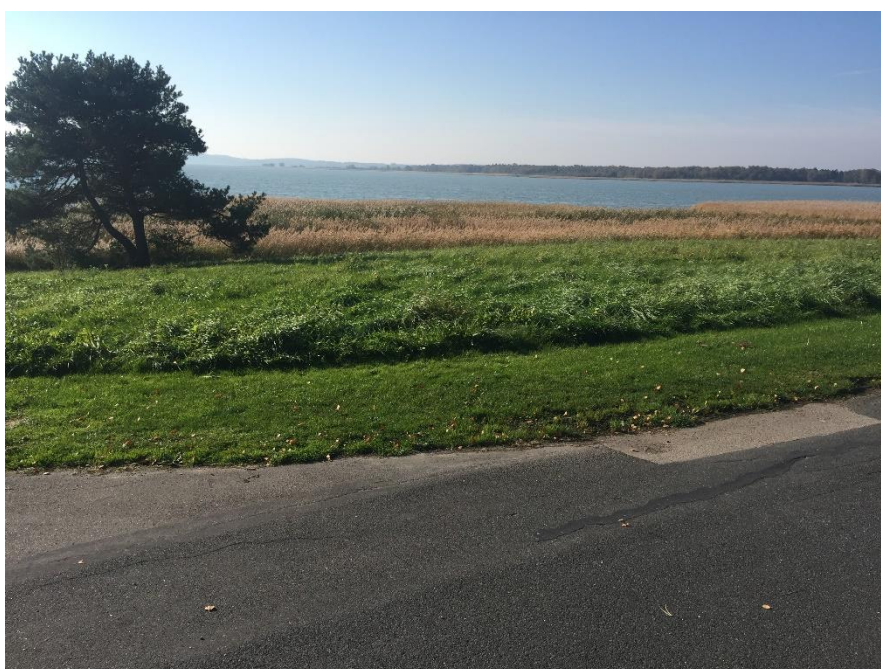
Foto 5: Søbredden/Hejrevej. Vejrabatten skal juseres ifht. Vejprofilet, så der er fald i terræn væk fra vejen.

Vejrabatten ligger højere end vejprofilet ved Søbredden/Hejrevej (angivet med B på figur 1), og der står ofte vejvand her. Løsningen er at justere græsrabatten, så vejvandet ledes ud i græsrabatten. Der skal være fald væk fra vejen.

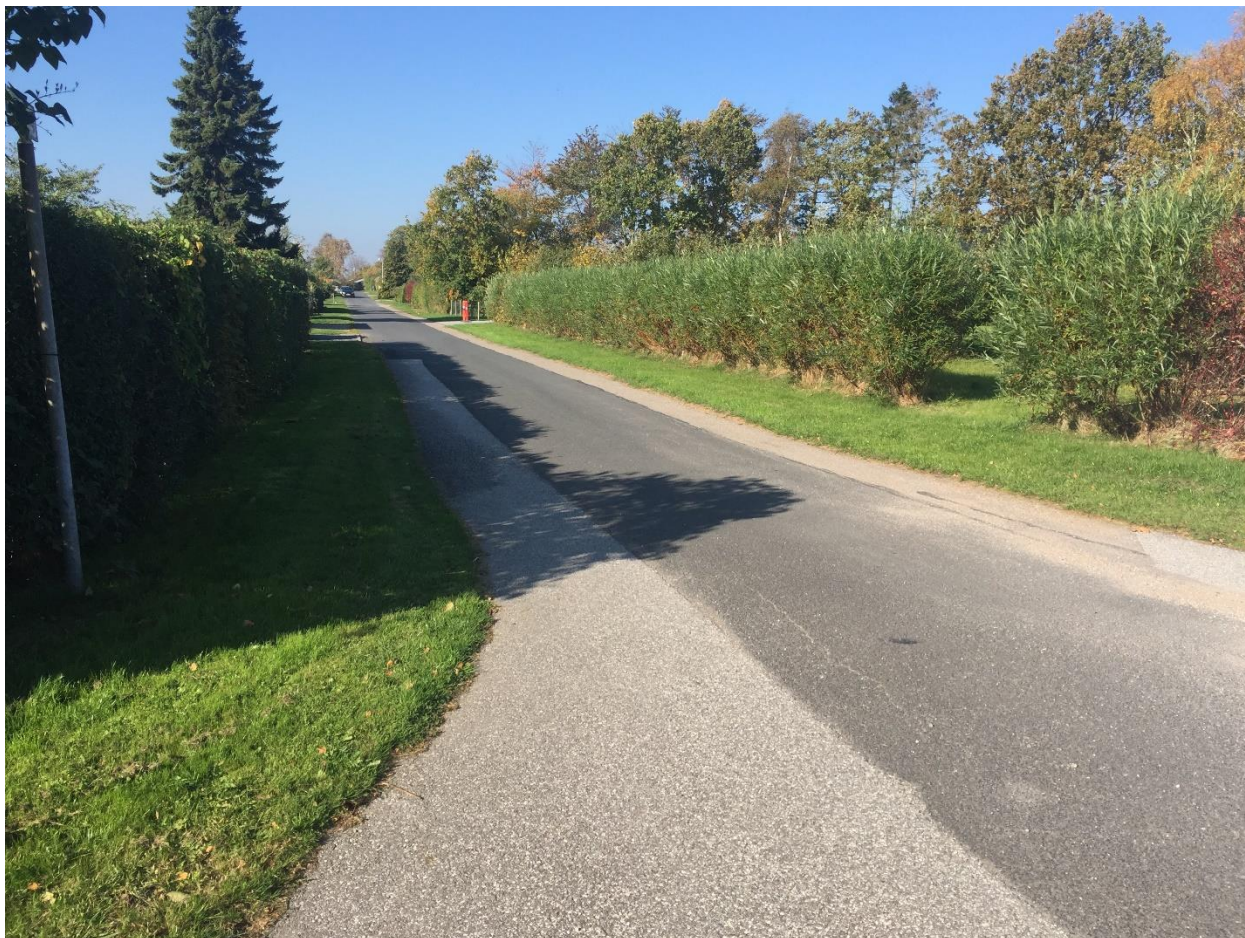
Foto 7: Rørsangervej/Hejrevej. Vandet strømmer ad Rørsangervej mod Hejrevej.

Vejvand fra Rørsangervej strømmer mod Hejrevej (angivet med C på figur 1).

For at forhindre, at vejvand fra Rørsangervej strømmer mod Hejrevej, skal der etableres en afløbsrende på tværs af vej, se figur 5. Afløbsrenden kobles til fælles kloak.
